## **Erweiterung Johannesbad, Flur-Nr. 576/23 Orientierende Untersuchung**

**3. Mai 2024**

Unser Zeichen R001-1417429LIL

### Projekt: Erweiterung Johannesbad Bodenuntersuchung

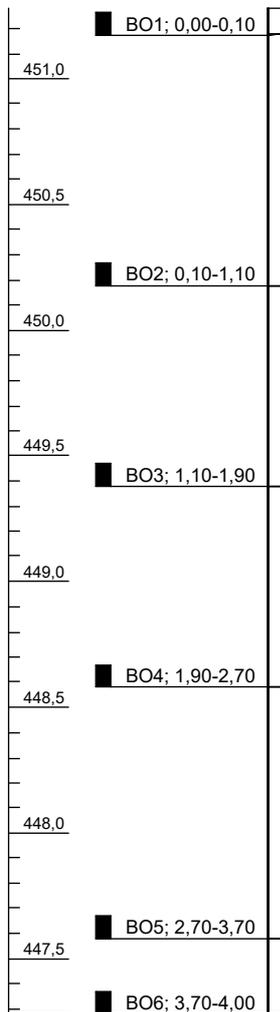
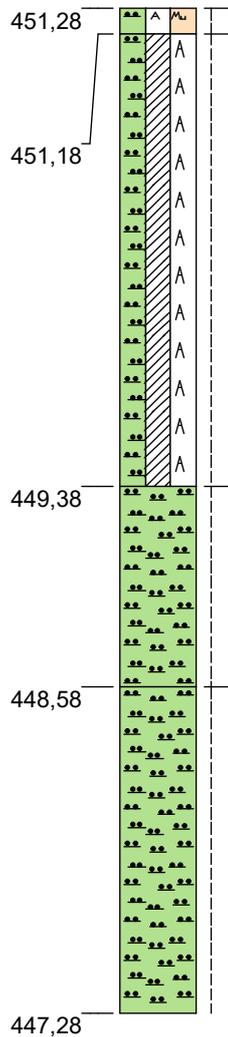
Ansatzhöhe:  
451,28 m NHN

0,00 - 0,10 Auffüllung, Mutterboden, Schluff, stark sandig, grusig, schwach steinig, sehr schwach tonig, sehr schwach humos, sehr schwach durchwurzelt, dunkelbraun, graubraun, steif, feucht, mäßig schwer zu bohren, stark kalkhaltig

0,10 - 1,90 Auffüllung, Schluff, tonig, schwach sandig, schwach grusig, sehr schwach steinig, Beton(1), braun, steif, feucht, mäßig schwer zu bohren, kalkhaltig

1,90 - 2,70 Schluff, stark sandig, tonig, schwach grusig, sehr schwach steinig, graubraun, steif, sehr feucht, mäßig schwer zu bohren, schwach kalkhaltig

2,70 - 4,00 Schluff, tonig, schwach sandig, schwach grusig, sehr schwach steinig, rotbraun, braun, steif, feucht, schwer zu bohren, sehr schwach kalkhaltig

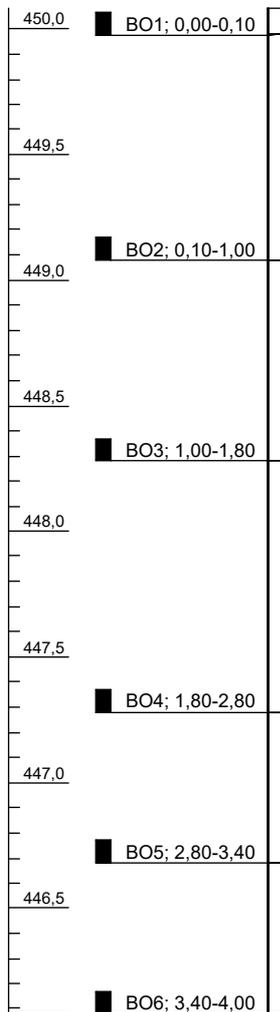
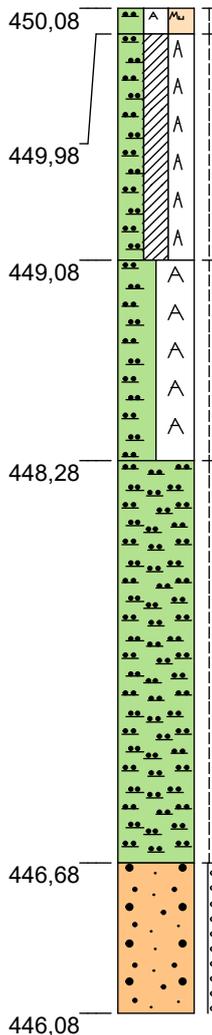
Ansatzhöhe:  
450,08 m NHN

0,00 - 0,10 Auffüllung, Mutterboden, Schluff, stark sandig, schwach grusig, schwach steinig, sehr schwach tonig, sehr schwach humos, sehr schwach durchwurzelt, dunkelbraun, graubraun, steif, feucht, mäßig schwer zu bohren, stark kalkhaltig

0,10 - 1,00 Auffüllung, Schluff, sandig, schwach tonig, schwach grusig, sehr schwach steinig, Beton(1), braun, braungrau, steif, feucht, mäßig schwer zu bohren, kalkhaltig

1,00 - 1,80 Auffüllung, Schluff, stark tonig, sandig, schwach grusig, sehr schwach steinig, Ziegel, graubraun, steif, sehr feucht, mäßig schwer zu bohren, kalkhaltig

1,80 - 3,40 Schluff, stark sandig, grusig, schwach tonig, sehr schwach steinig, braun, graubraun, steif, feucht, mäßig schwer zu bohren, sehr schwach kalkhaltig

3,40 - 4,00 Sand, stark schluffig, tonig, schwach grusig, sehr schwach steinig, braungrau, dicht gelagert, feucht, schwer zu bohren, kalkhaltig
